## UN CASO DE INSECTOS EXCAVADORES DAÑANDO EXCAVACIONES ARQUEOLÓGICAS (HYMENOPTERA: HALICTIDAE)

**Resumen:** Se describe un caso inusual de daños causados por la nidificación social del himenóptero *Lasioglossum (Evylaeus) nigripes* en unos vestigios arqueológicos de época romana en el municipio de Montmeló (Barcelona, Cataluña, España). Se discuten asimismo las posibles medidas de control integrado de bajo impacto, alta sostenibilidad y agresividad menor para los futuros visitantes.

**A case of digging insects damaging archaeological excavations (Hymenoptera: Halictidae)**

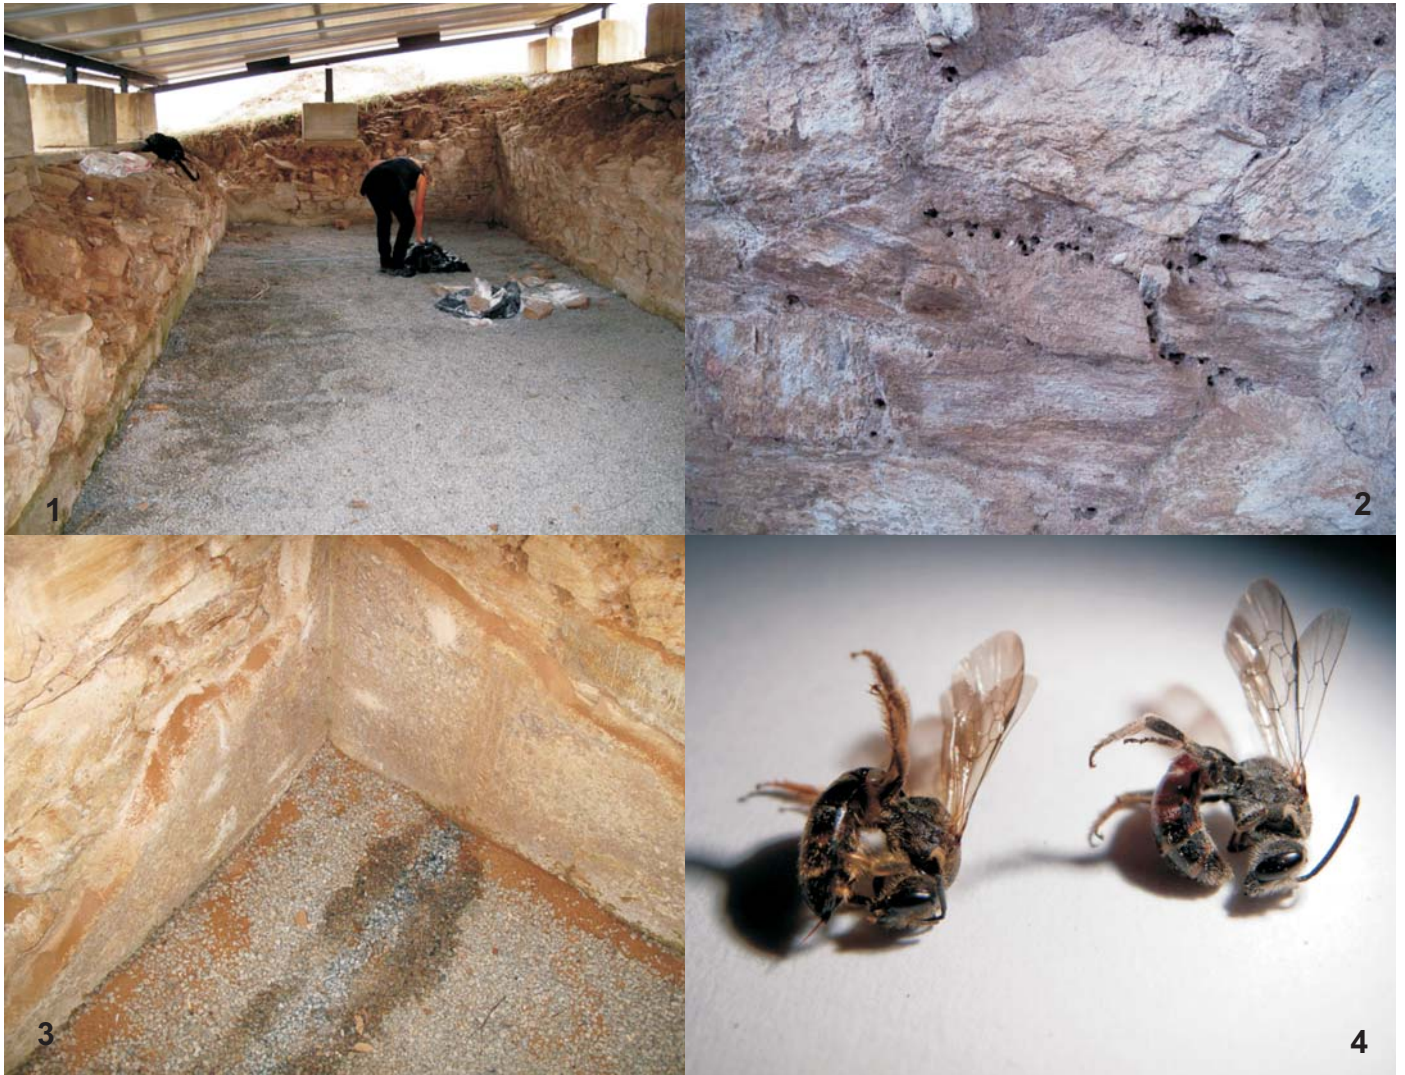
La cisterna inferior se encuentra situada en un rebaje del terreno con orientación NO-SE, y estaba protegida por una cubierta estructurada en voladizo sobre pilares abierta en los laterales. Las dimensiones de la cisterna eran de 15 metros de largo por 5 de ancho aproximadamente (Figura 1).

El evento observado se concentraba en su extremo norte, donde se hallaban decenas de orificios excavados en el material de unión restaurado entre los bloques de piedra (Figura 2) y en algunos casos en el mismo revestimiento hidráulico original allí donde se había conservado (Figura 3). En el tramo más afectado se pudieron contabilizar hasta 250 orificios en cinco metros lineales de muro. Como consecuencia de la actividad de los insectos, el suelo a pie de pared presentaba acumulaciones de arena, aun habiéndose llevado a cabo recientemente una limpieza total. Se podía comprobar esta actividad porque con cierta frecuencia alguno de ellos aparecía, se posaba en algún orificio y desaparecía en el interior por unos minutos. Se nos refirió que en la época central del verano la frecuencia de entradas era muy superior.

**Fig. 1.** Interior de la cisterna inferior. **Fig. 2.** Orificios practicados en la argamasa. **Fig. 3.** Mampostería hidráulica conservada y arenilla depositada en el suelo, resultante de la perforación. **Fig. 4.** Hembra (izquierda) y macho (derecha) de *Lasiglossum nigripes*.

**Fig. 1.** Inside of the lower cistern. **Fig. 2.** Holes dug in the mortar. **Fig. 3.** Extant masonry, and sand deposited on the ground as a result of the digging by bees. **Fig. 4.** Female (left) and male (right) of *Lasiglossum nigripes*.

Como medidas derivativas se propuso en primer lugar el cierre de los laterales con estructuras que pudiesen soportar redes perimetrales de tipo mosquitera de intemperie con malla ancha. Adicionalmente y de forma combinada, se planteó ofrecer a los insectos sustratos artificiales más atractivos para su nidificación que los sustratos históricos, y en un punto suficientemente alejado en el exterior. En estos casos puede probarse el uso de paneles de argamasas naturales solidificadas, incluso creando artificialmente agujeros iniciales. Su situación debería planearse de modo que el microclima externo a nivel de insolación y humedad fuese equivalente al del extremo de la cisterna, puesto que la distribución desigual de los nidos a lo largo de ella indicaba obviamente que existían máximos de bienestar de los insectos según ombrotermia local.

Se plantearon también acciones de denegación, que sin embargo no eran ya inocuas para los vestigios al implicar una actuación directa. Más allá del cegado de los orificios con masillas adecuadas (que venía siendo realizado periódicamente, sin mucho éxito al excavar en breve los insectos nuevas galerías) se planteó la posibilidad de tratar la superficie de la obra de forma que ya no fuese adecuada para la excavación de nidos. De existir opciones arqueológicas adecuadas de endurecimiento, podía tratarse la superficie para que no fuera ya posible que los insectos la erosionaran. En otro ámbito, podía también plantearse una intervención ya más drástica mediante la realización de tratamientos insecticidas sobre toda la superficie afectada utilizando plaguicidas residuales de amplio espectro y alto poder repelente. Esta opción, sin embargo, debía considerarse como último recurso y sólo aplicable en casos de no existir posibilidad de contacto con los restos por parte de trabajadores y visitantes, pues implicaba la aplicación de plaguicidas residuales en lugares frecuentados, además de presentar baja sostenibilidad al deberse repetir periódicamente.

Otras opciones de control de la población de insectos consistían en la inyección de plaguicidas en polvo en los orificios de entrada y en la época adecuada de cría; esto permitiría suprimir las fases inmaduras en el momento, así como los adultos al acudir al nido. En este caso, el plaguicida sólo sería introducido al interior de las galerías, con un riesgo ambiental y humano menor. Una opción aún menos tóxica podía ser utilizar inyecciones de agua hirviendo (en caso de ser compatible con la adecuada conservación del sustrato) aunque en este caso sólo los inmaduros serían eliminados.
